Informe Descriptivo de las balsas ubicadas en la Cooperativa Olivarera “Virgen de Loreto” en Umbrete (Sevilla).

Fecha de visita: 25 de Febrero de 2010

El presente informe describe la situación y características de dos balsas situadas en la Cooperativa Olivarera “Virgen de Loreto” en el municipio de Umbrete (Sevilla).

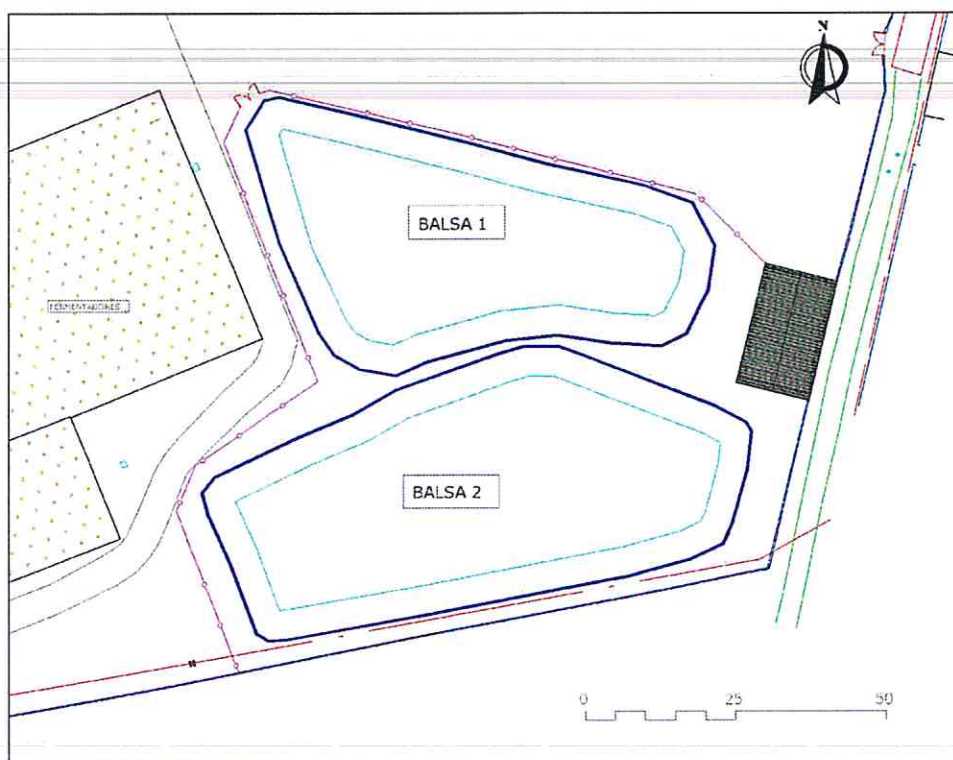
La forma en planta de las balsas es irregular, como se puede apreciar en el gráfico siguiente. Se encuentran impermeabilizadas con lámina de polietileno, sobre el terreno que previamente se ha excavado y ataluzado, con una sección plana en el fondo y un talud interior 2H:1V aproximadamente. La capa de polietileno cubre completamente la coronación de los taludes de ambas balsas.

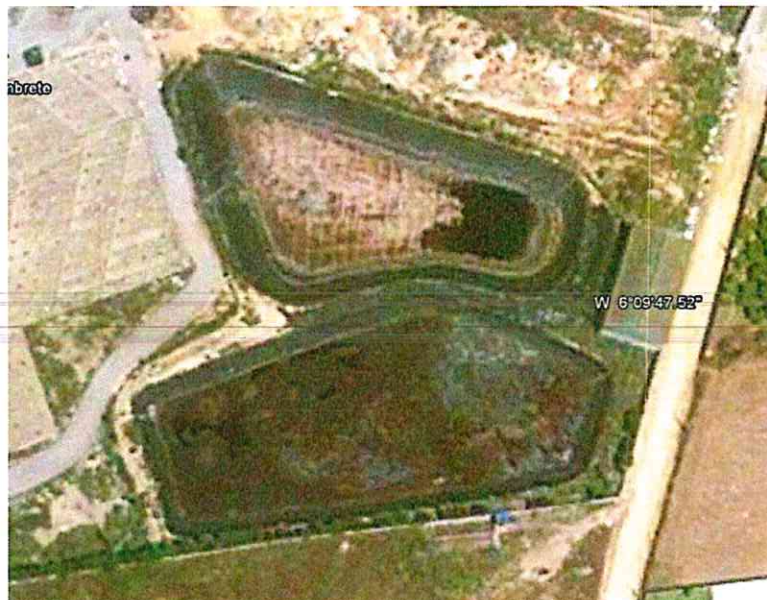
En la actualidad, la actividad de la cooperativa ha sido trasladada a otras instalaciones, por lo que tanto las balsas como el resto de las instalaciones de la cooperativa se encuentran en desuso.
